ご注意ください！

充電中のスマートフォンから

火災が発生しています！！

充電用コネクタの異常発熱からの火災事例

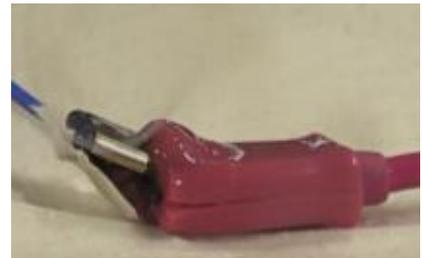
- 1 コネクタ部分に力が加わり折れ曲がったため、内部が変形し端子間がショートしたため、異常発熱し発火した。
- 2 コネクタ内部に、液体(汗や飲料水)や異物(金属片等)が入り込んだため、端子間がショートして、異常発熱し発火した。

- 一度曲がってしまった(変形した)コネクタは使用しないようにしましょう。(コネクタを手で戻しても内部の変形や損傷は直りません)
- スマートフォンにコネクタを差込むときは、接続方向を確認して確実に差込みましょう。
- コネクタ部分に、液体(汗や飲料水)や異物(ゴミや金属片)が付着しないように注意しましょう。
- スマートフォンを充電するときは、機器を購入した時に付属されている充電器やメーカー指定のものを使用しましょう。
